Le termocamere FLIR aiutano le Società di Utilities a prevenire guasti elettrici

'Programmare attività di manutenzione preventiva prima che si verifichino dei guasti è fondamentale per E.ON Bayern'

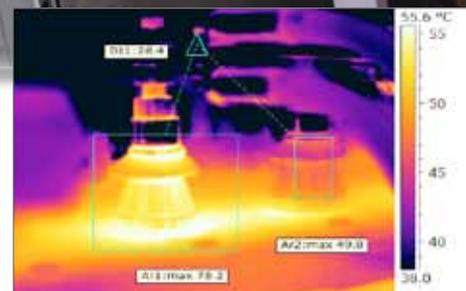
Avendo temperature prossime a 80°C, questo trasformatore necessita di un'ulteriore ispezione.

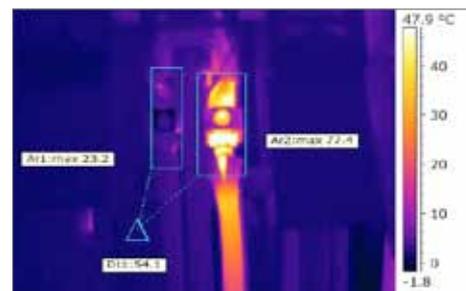
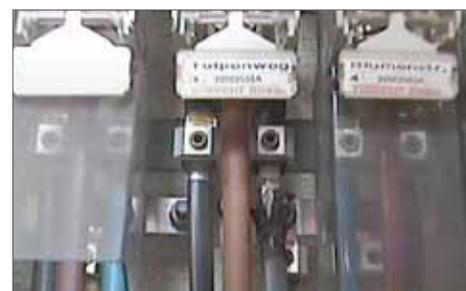
Questo connettore presenta resistenza a causa di allentamento e corrosione. Si può facilmente riparare aprendo, pulendo e ri assemblando il connettore.

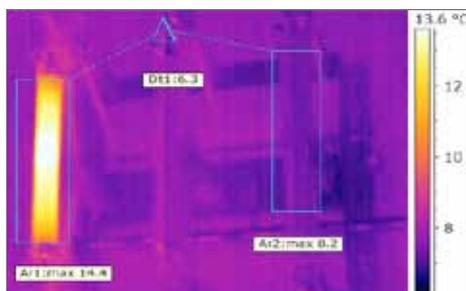
Questo fusibile ad alta tensione surriscaldato dovrebbe essere sostituito ed è necessario pulire i contatti.

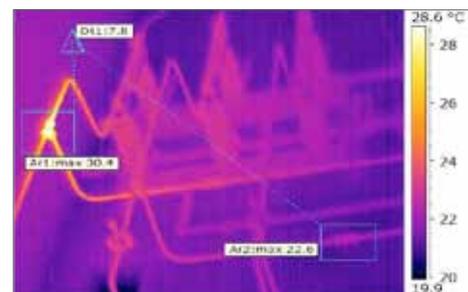
Il connettore a T che viene evidenziato come punto caldo si surriscalda a causa della maggiore resistenza. Probabilmente questo problema può essere risolto pulendo il connettore.

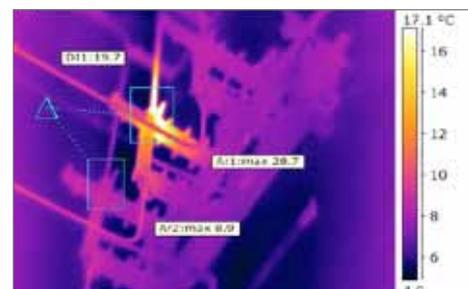
Questo commutatore a ritardo richiede un'ulteriore ispezione per verificare se è necessario sostituirlo.
